Nîmes, le 07 novembre 2023
N° affaire BEE : 0063BEE22

RAPPORT D'ANALYSE POUR LA RÉFECTION DES FAÇADES ET DES CHÉNEAUX DE LA RÉSIDENCE LE VALVERT

Maitrise d'Ouvrage :	<u>Copropriété Résidence Le VALVERT 160, rue de la Condamine à Vauvert</u>
Syndic de copropriété :	Agence TOURDIAT, représentée par M.Casteras
N° dossier syndic :	--
Nature des travaux :	Réfection des façades, chéneaux, aménagement de protection solaires et pose d'ITE
Nature de la mission :	Mission Étude, avant travaux avec demande administrative, Réalisation du dossier de consultation des entreprises (rédaction, consultation et analyse), puis suivi de travaux

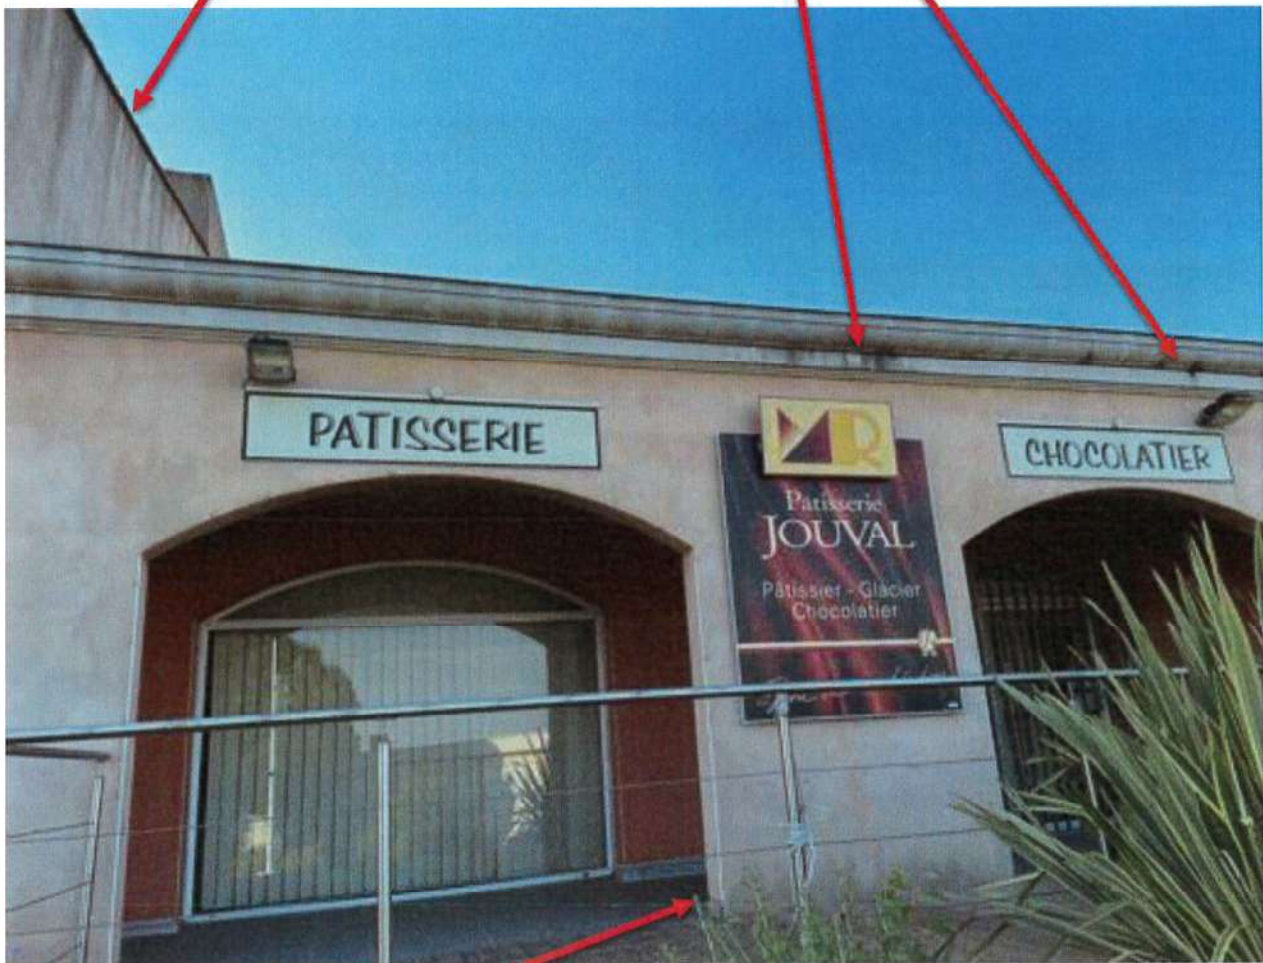
a- Façade Boucherie et Pâtisserie

Coulures au niveau des
tuiles de rives

Coulures sous les
corniches abritant les
chéneaux

Partie d'enduit manquant en
pied de façade, usure par
projection d'eau

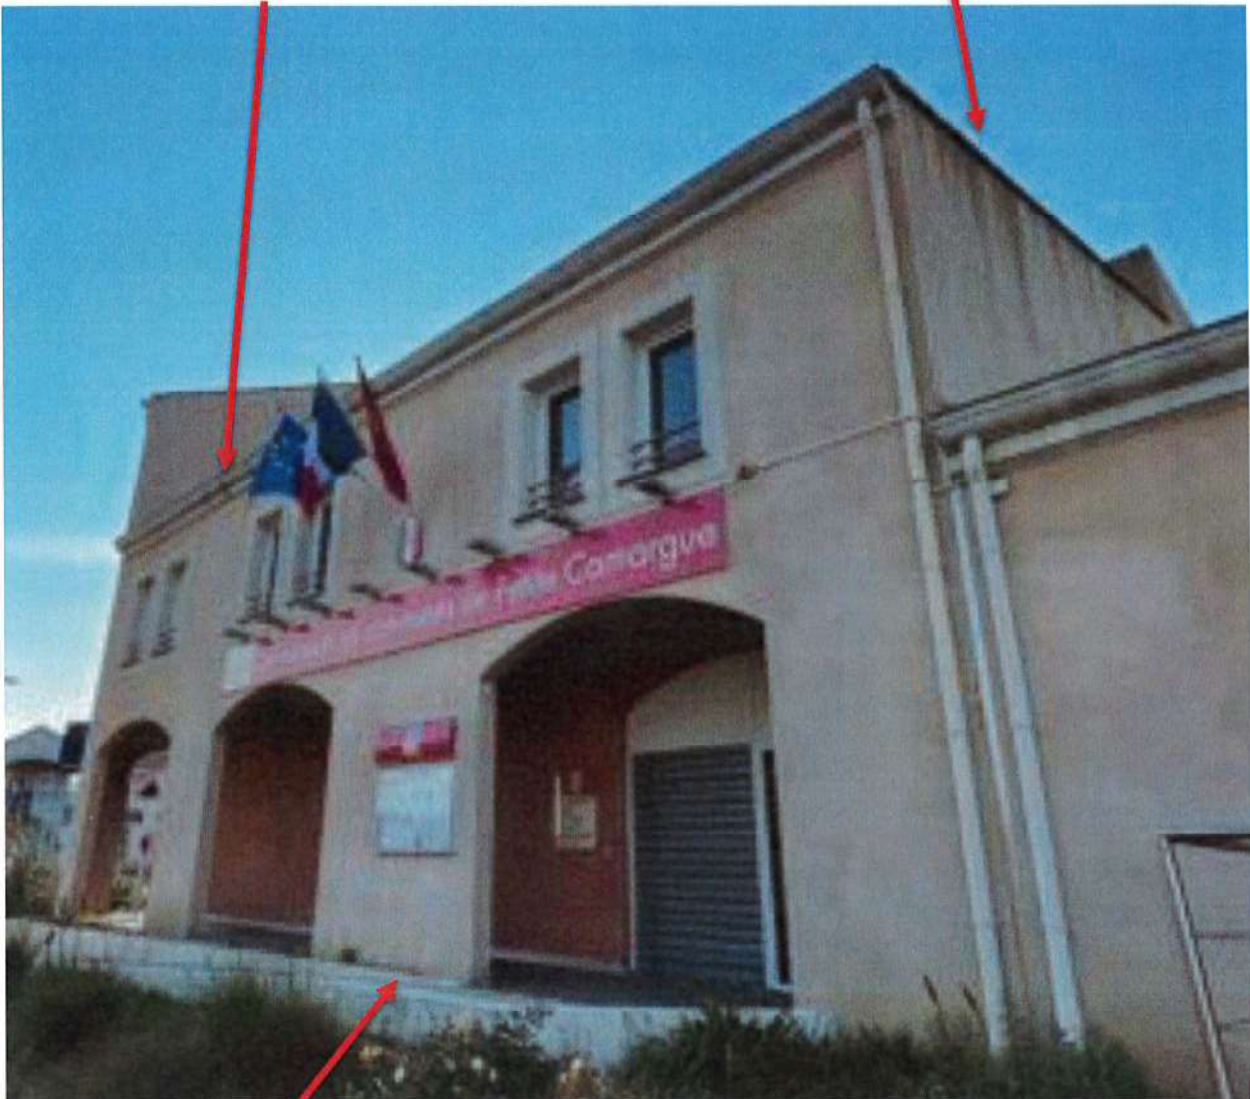
b- Façade Communauté de Commune de la Petite Camargue

Façade orientée plein Ouest

Coulure sous les chéneaux

Coulure sous rive de toiture

Traces de projection d'eau en bas des murs

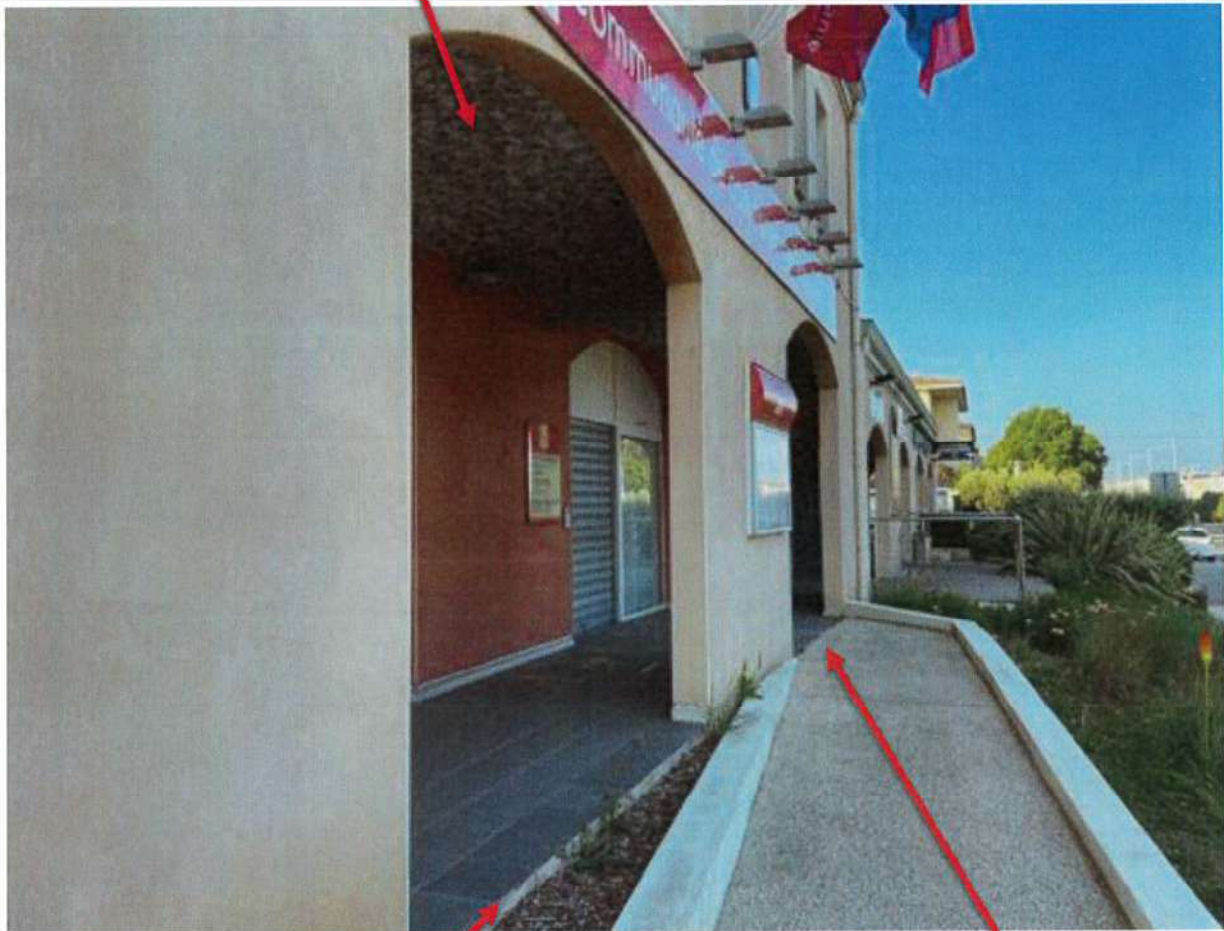
Sous-face de la dalle recouvert de
flocage isolant

Nez de dalle à nue et carreaux cassés
sur la tranche

Pousse de végétaux entre les
carreaux de la coursive et la
rampe PMR – défaut d'entretien

En même temps que le traitement des façades de la résidence, la pose de profilés de nez de dalle sera effectuée sur la totalité de la coursière afin de protéger celle-ci de l'environnement extérieur.

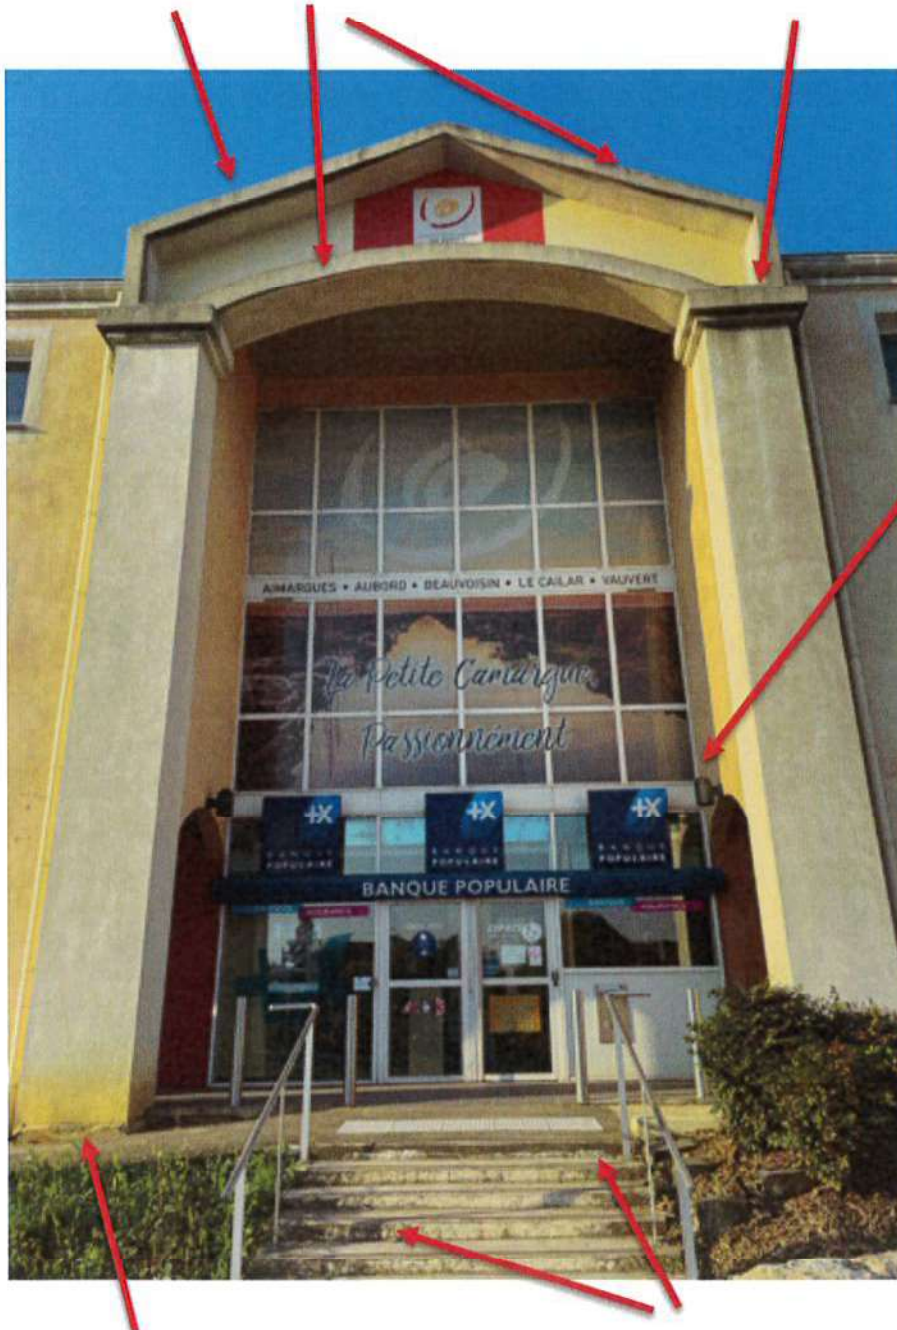
c- Façade Banque Populaire du Sud

Traces en sous face des encadrements ainsi que sur les chapiteaux, il manque une couvertine sur les parties supérieures

Éclairages différents sur toutes les façades suivant le commerce ou les bureaux, pas d'homogénéité

Salissures en bas de piliers

Mousse sur les marches d'accès
Défaut de réglementation, les premières et dernières contremarches ne sont pas contrastées du reste

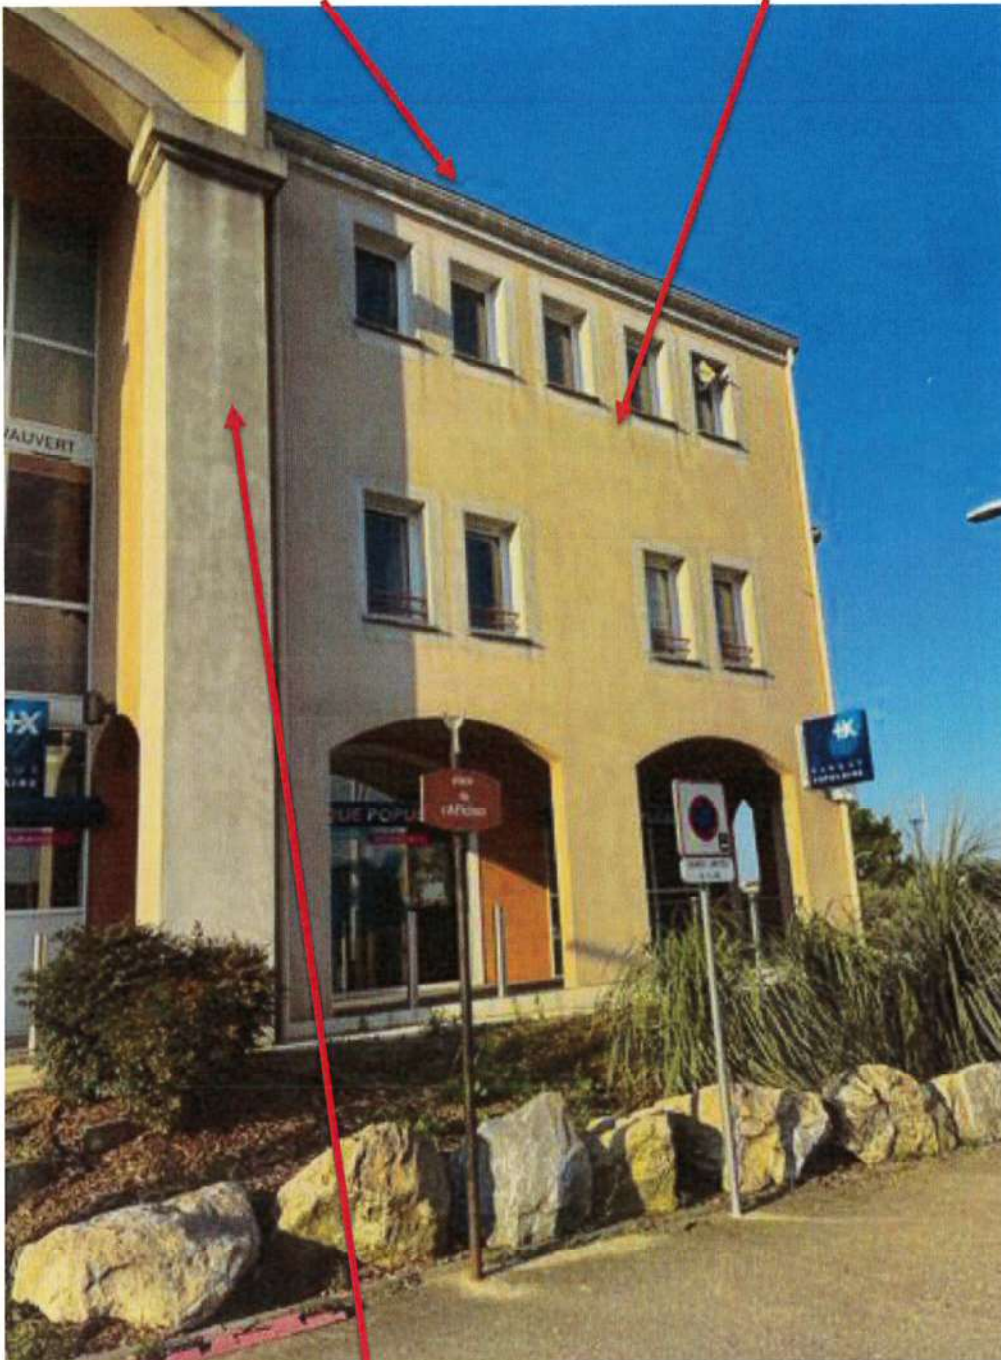
Coulures sous chéneaux,
défaut d'étanchéité des
chéneaux

Coulures sous les appuis de fenêtres,
pas de profil formant goutte d'eau

Coulures sous couronne de pilier

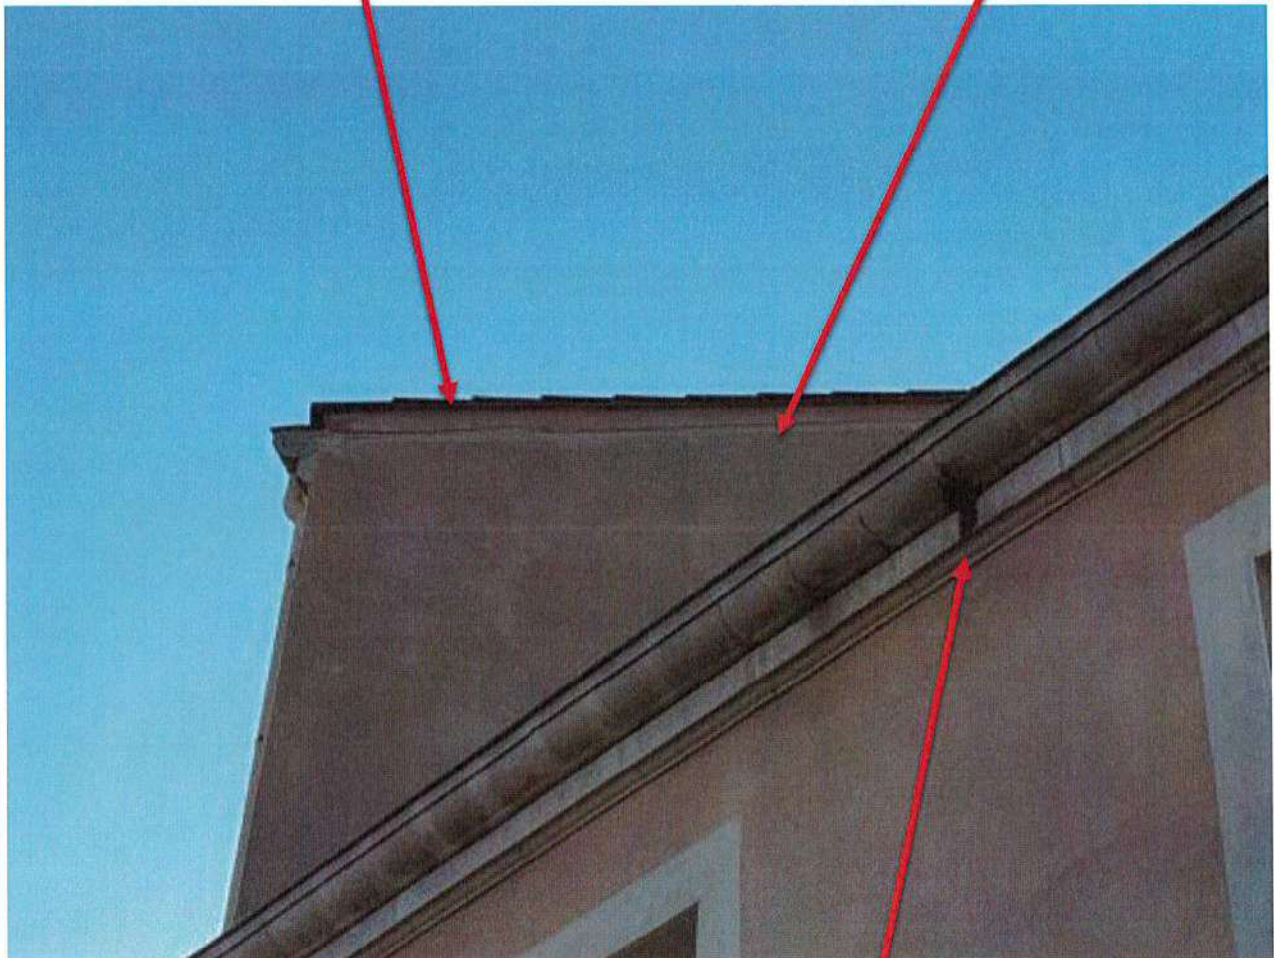
Rive maçonnée en toiture, phénomène de coulures en façades car il manque un profil goutte d'eau ou une double rive maçonnée

Nette fissure au niveau de la rive côté Communauté de commune – possibilité d'infiltration d'eau de pluie

Pour les toitures et plus précisément les rives maçonnées, une réfection des rives devra être effectuée, elles seront toutes traitées, par une dépose des tuiles maçonnées pour ensuite pouvoir procéder à la confection d'une rive double en tuiles intégrant un profil goutte d'eau en sous-face.

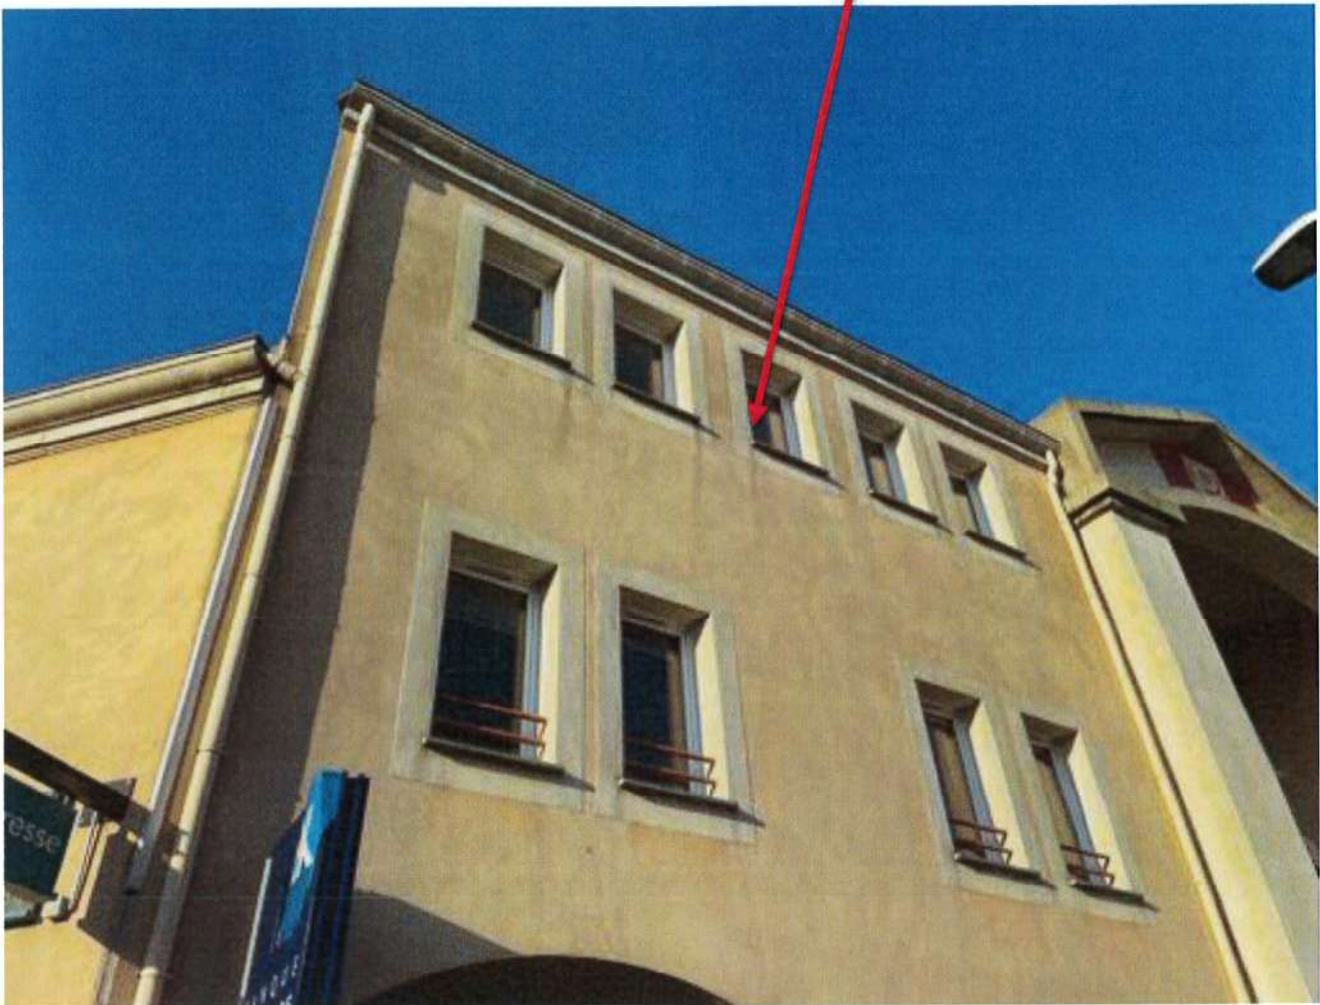
Pignon Ouest de la Banque Populaire du Sud

Coulures dues au défaut d'étanchéité des chéneaux et au passage important d'eaux de pluies

**Coulures sous appuis de
fenêtres des menuiseries**

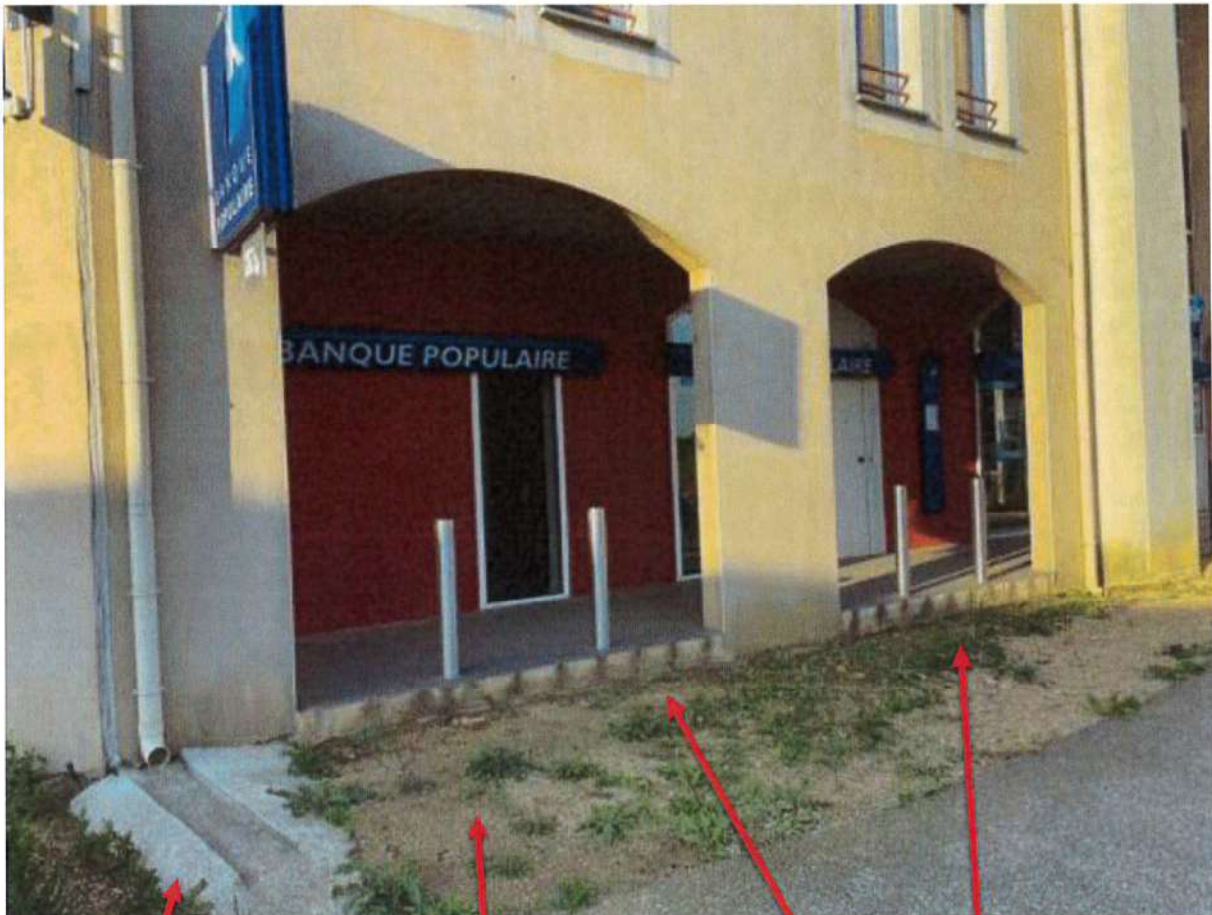
Sur cette zone, les enduits sont globalement en bon état, on ne distingue que des changements de coloration en raison des UV et des pluies

Ouvrage en béton
réalisé pour
canaliser les eaux
de pluie en pied de
descente

Parvis non aménagé,
végétation sauvage
dans le gravier

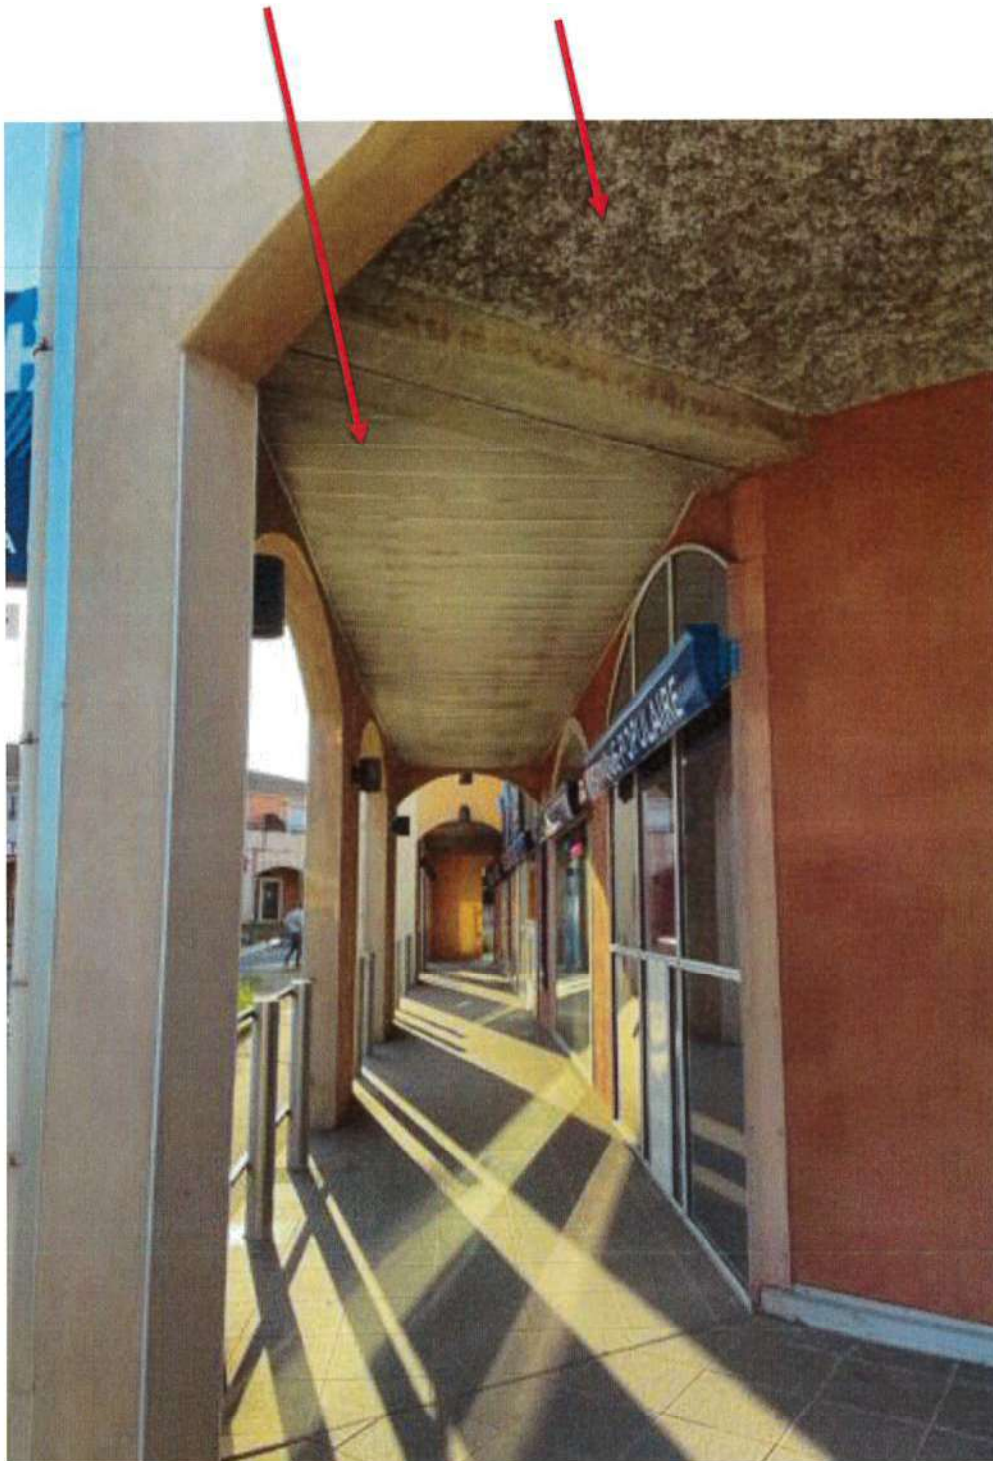
Nez de dalle de la coursive à
nue
+ Couloirs des eaux de
ruissellement

Sous face hétérogène avec de nombreuses traces
Lames de bois, Lames de métal perforé, Flocage isolant
Aucune homogénéité dans les revêtements

Le flocage peut être isolant ou coupe-feu suivant les cas, il n'est pas conseillé de le laisser ainsi à l'air libre en extérieur car il peut se dégrader rapidement, et il est sensible à l'eau et surtout des particules volatiles peuvent s'en détacher

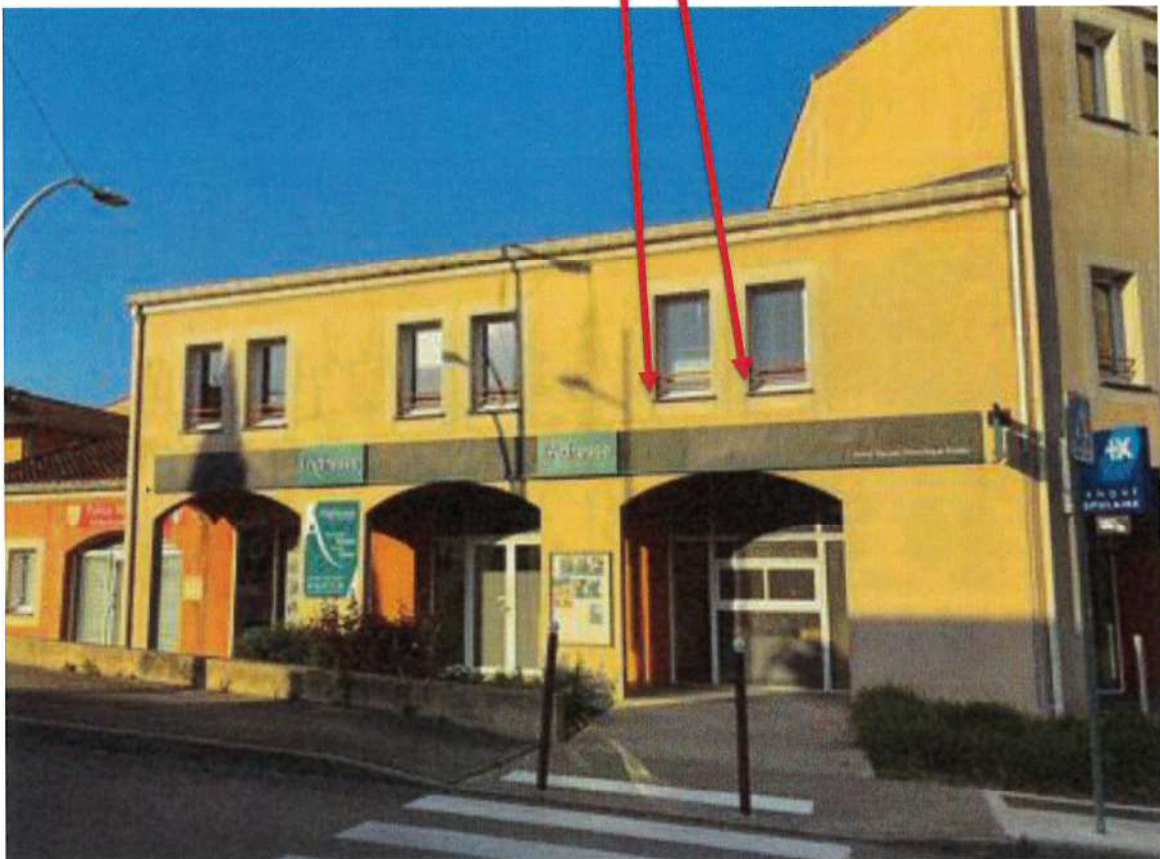
d- Façade agence immobilière

Petites coulures aux appuis de fenêtres des menuiseries

Dans l'ensemble, il n'y a pas de désordres majeurs sur cette façade

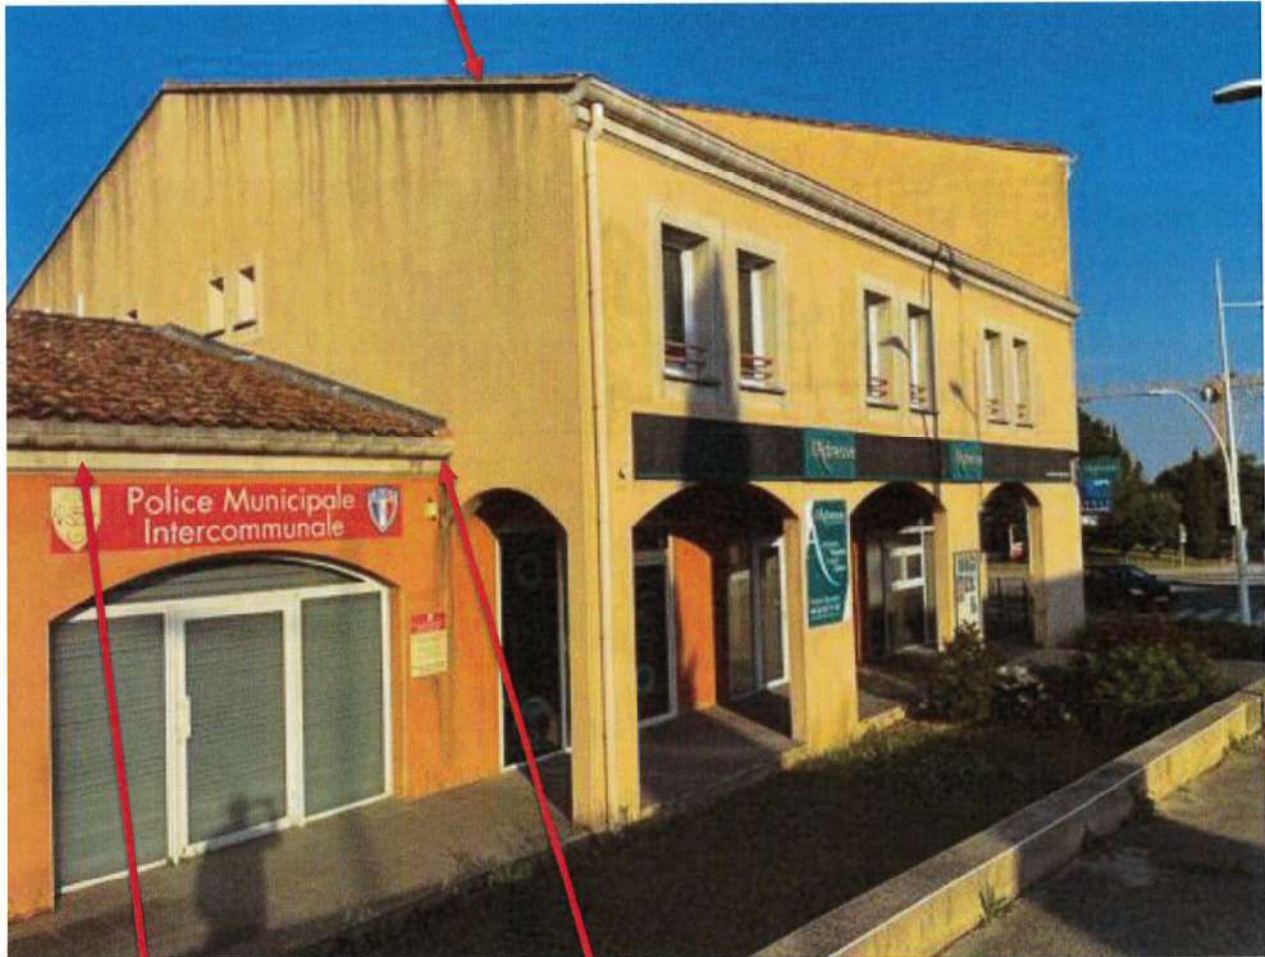
Rive maçonnée en toiture, nombreuses traces de coulures en façades. Là encore, il y a absence de profil goutte d'eau ou de double rive maçonnée

Chéneau en pierre non étanche, les coulures sont visibles

Défaut du chéneau, les eaux ne sont pas collectées convenablement en bas de pente et ruissellent sur la façade en RDC

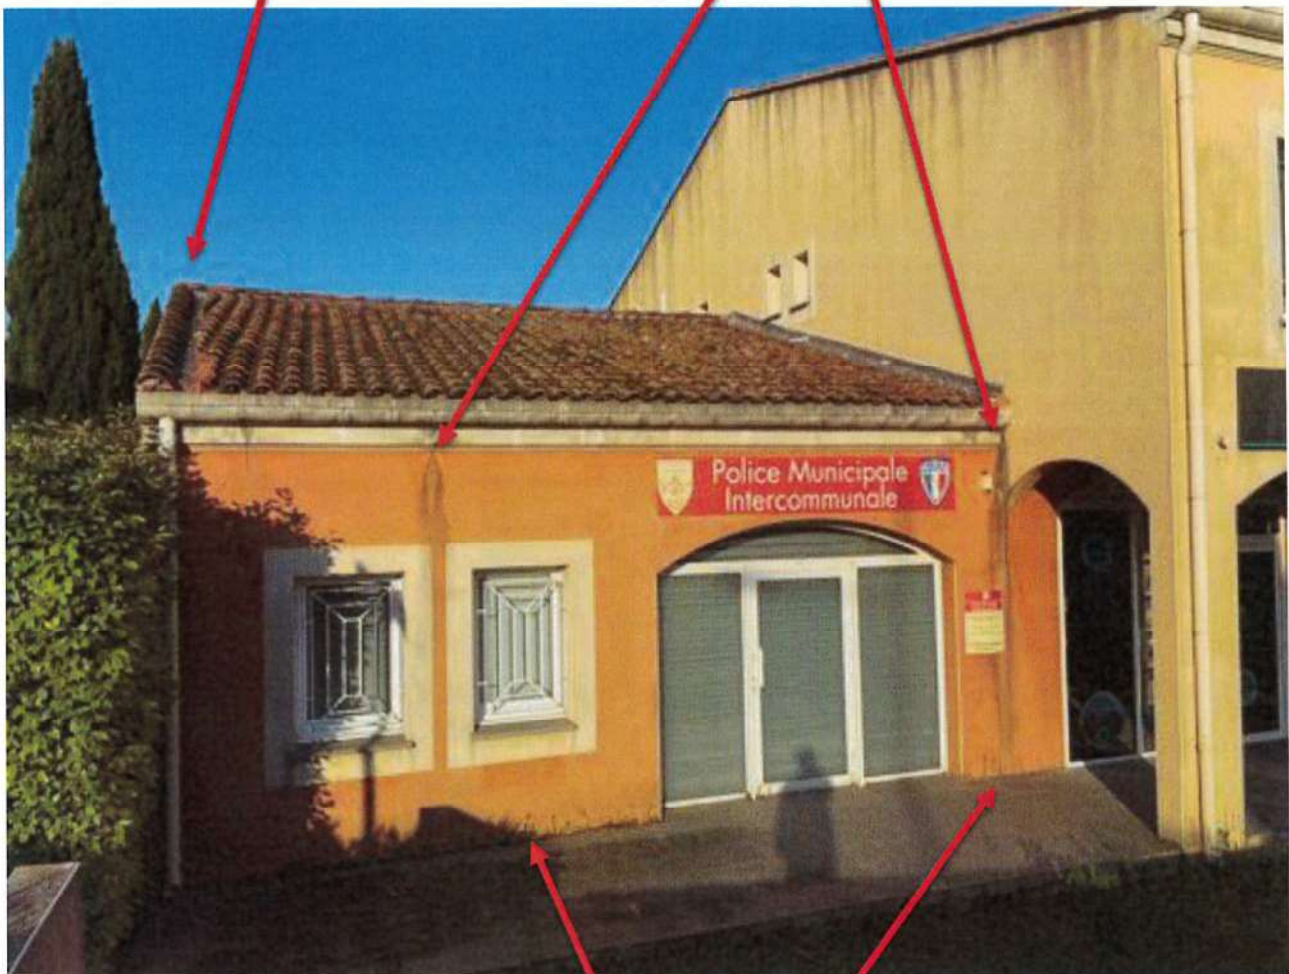
e- Façade Police municipale

On distingue nettement les
simples rives en tuile sur
les toitures

Coulures sous chéneaux

Végétation sauvage en pied de murs

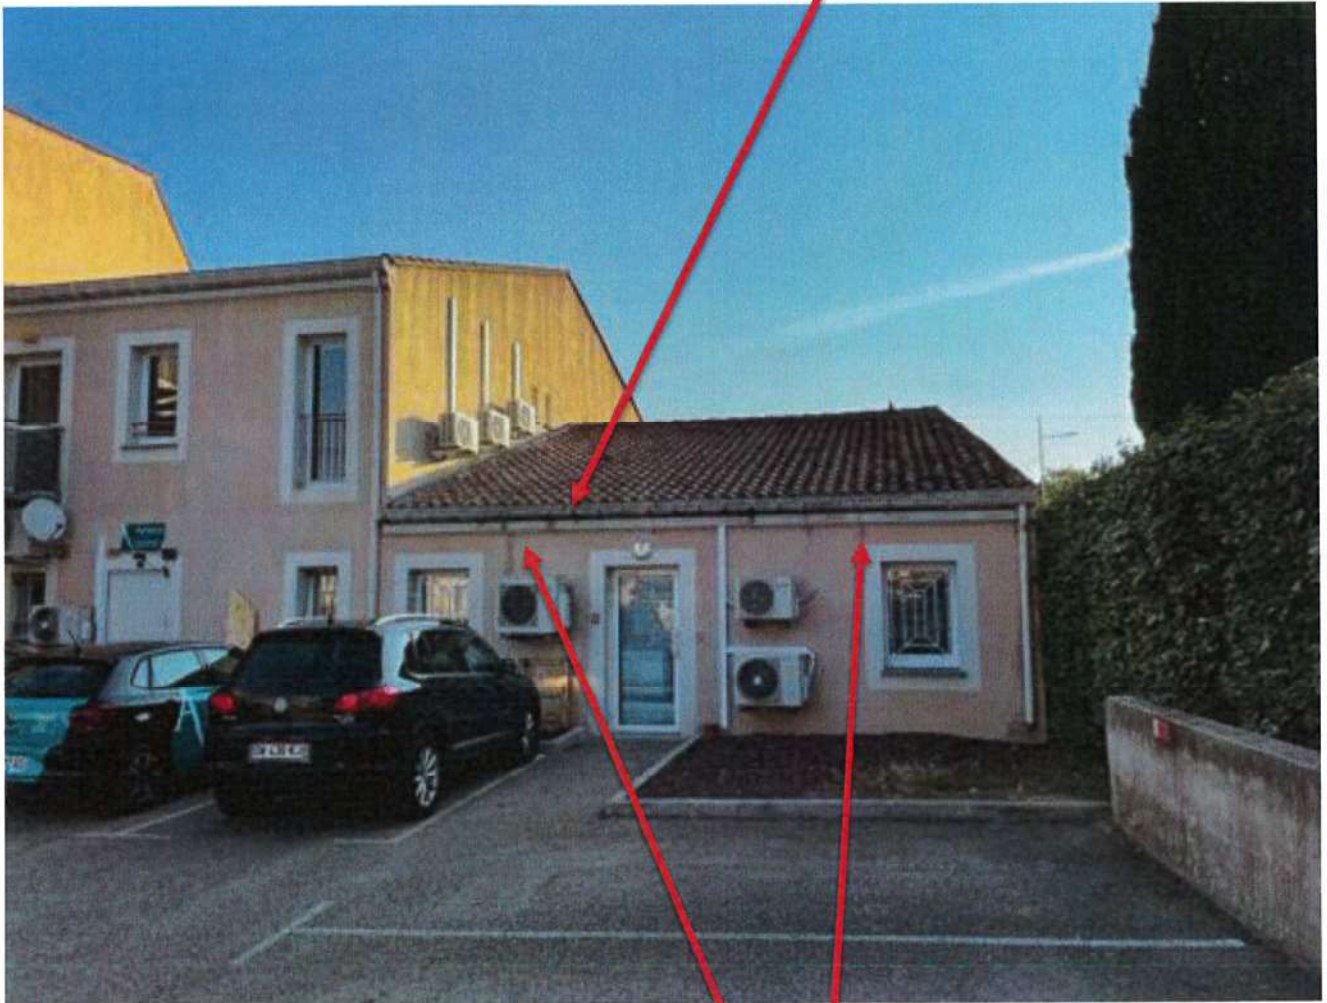
f- Façades arrière de l'immeuble

Coulures importantes sous chéneaux, défaut d'étanchéité là encore du chéneau en pierre

Coulures en façade, débordement du chéneau en PVC caché derrière le décor en pierre

On constate manifestement que les blocs de climatisation sont posés de manière sauvage, sans coordination entre les différents occupants

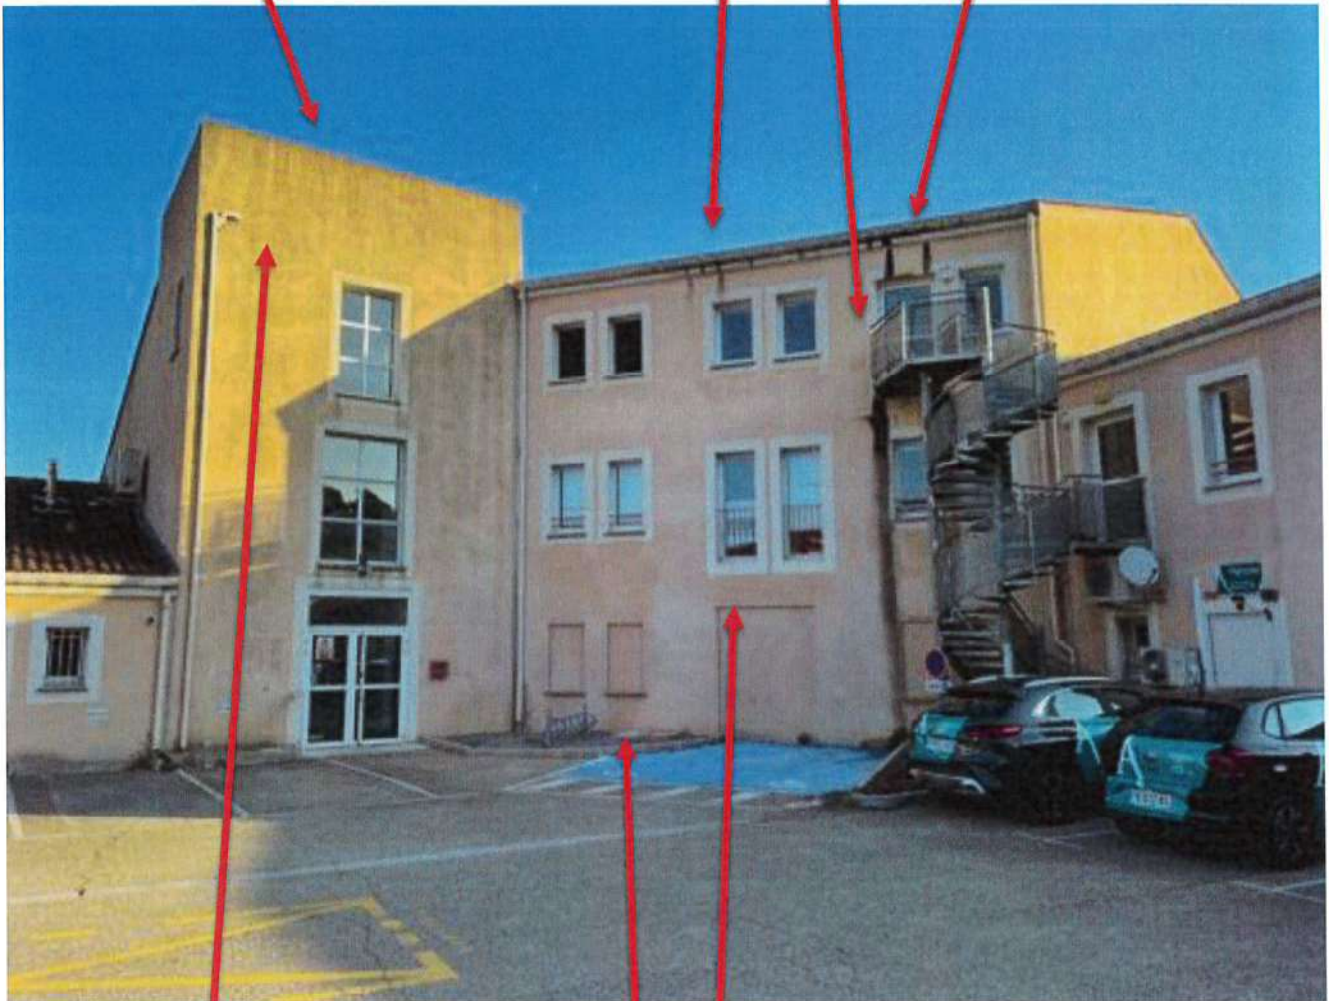
g- Façade sud, cour arrière

Pas de couverture en haut de l'acrotère, les eaux de pluie ruissellent et provoquent donc de nombreuses traces sur l'enduit

Très grosses coulures provenant à la fois des chéneaux et des fixations de l'escalier en façade

Toiture technique en terrasse cachée

Traces sous appuis de fenêtre des menuiseries

Des profils métalliques formant gouttes d'eau devront être installées sur les acrotères en façade sud (au niveau de la terrasse technique), ainsi que sur les appuis de fenêtres de la résidence pour éviter la nouvelle apparition des coulures en façade.

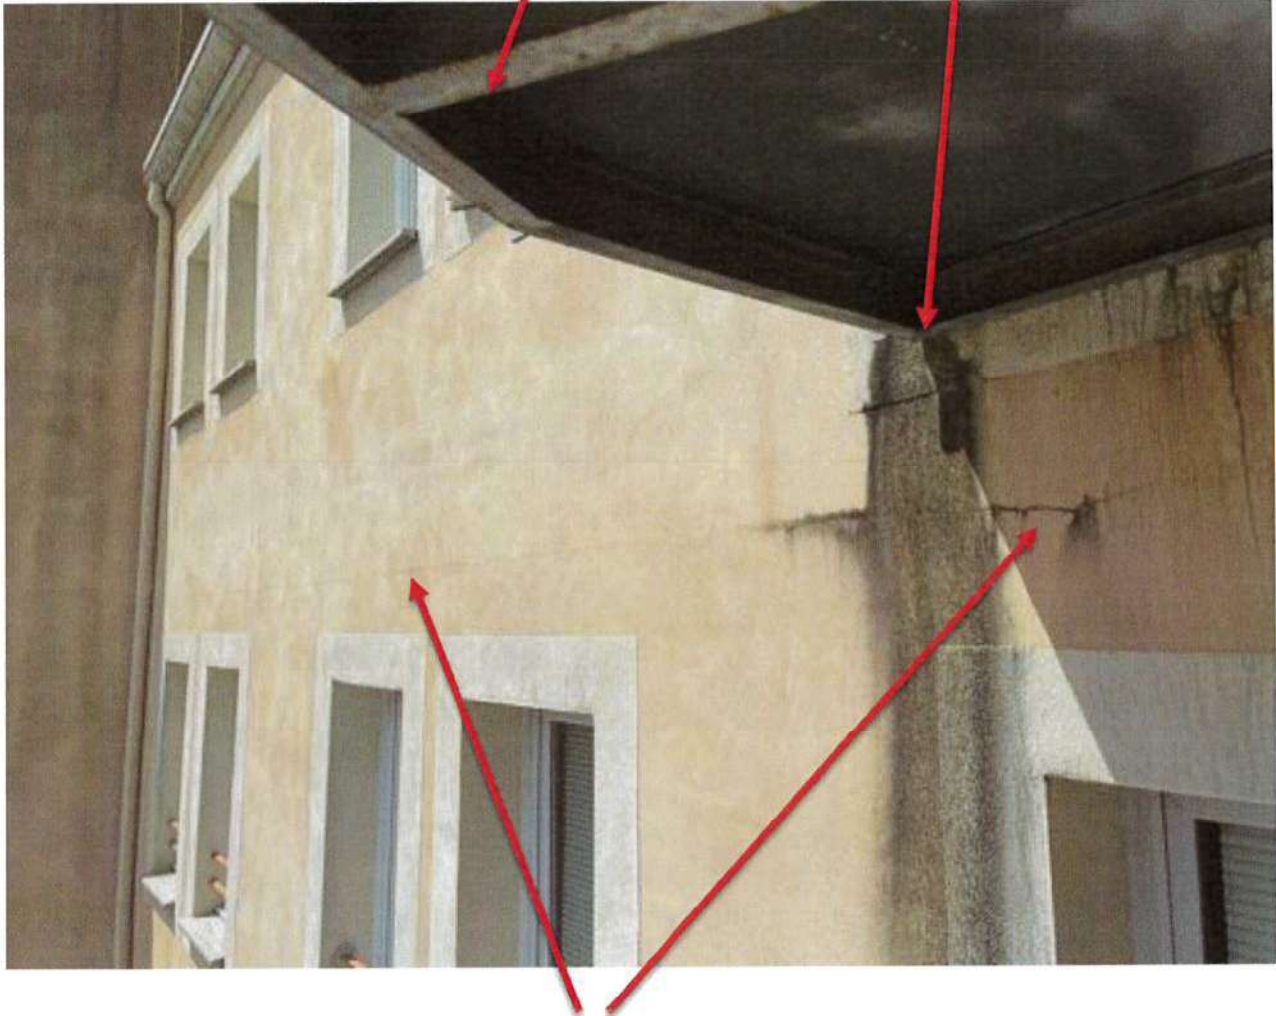
Façade arrière de la Banque Populaire du Sud

Plateforme de l'escalier de secours, en acier.
Nombreuses traces de rouilles et de coulures au
niveau des fixations.
Il y a de nombreux passages d'eau

Fissure horizontale de l'enduit.
Phénomène de « coup de sabre » au niveau de la dalle béton
de l'immeuble. La visibilité est renforcée par les infiltrations
d'eaux qui noircissent la fissure.

Le risque de décollage de l'enduit et d'infiltration à l'intérieur
est renforcé

Concernant l'escalier de secours extérieur à l'arrière de la résidence, la rouille en sous-face ainsi que ces nombreuses coulures en façade nécessitent une intervention de remise en état. **Pour cela**, un traitement de la rouille sera effectué et pour ce qui est de la jonction entre l'escalier métallique et le béton en partie supérieur elle devra être retravailler et une étanchéité créée. De même les eaux de ruissellement sur la plateforme du dernier niveau devraient être captées et dirigées loin de la façade.

La création d'un caniveau au niveau de cette jonction ainsi que sur les parties extérieures du palier permettront de le récupérer afin de les évacuer et de ne pas les laisser s'écouler en façade. Pour la pose de ce caniveau

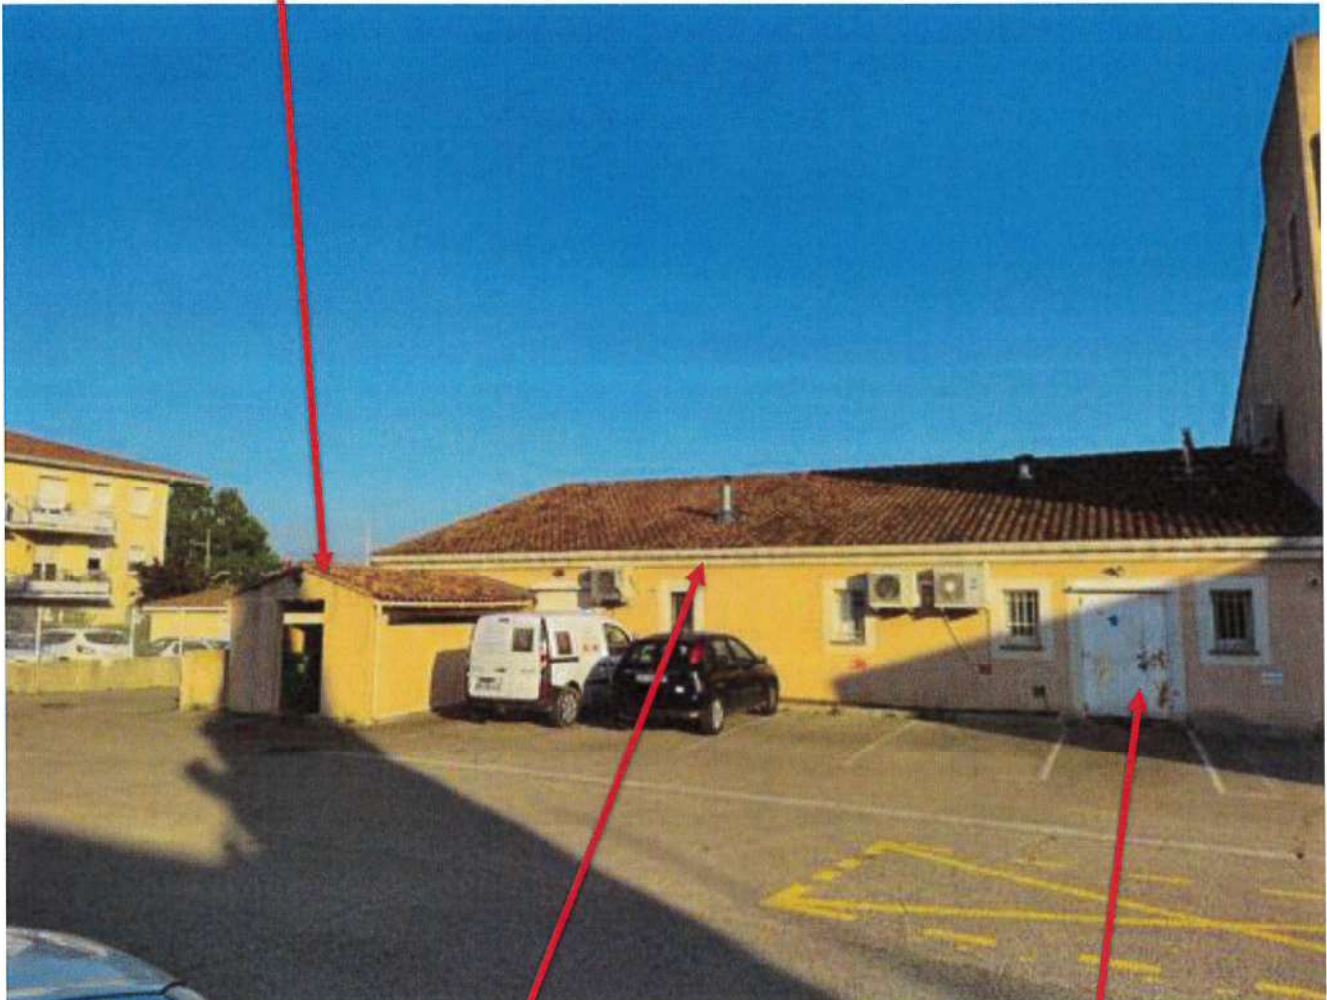
**A nouveau, on constate une pose
sauvage des unités des climatiseurs**

**Coulure sous rive, de
l'appentis**

**Trace sous chéneaux, fuite
des chéneaux**

**Porte métallique dégradée
par l'usage répété et les
livraisons avec chocs**
