Nîmes, le 07 novembre 2023
N° affaire BEE : 0063BEE22

RAPPORT D'ANALYSE POUR LA RÉFECTION DES FAÇADES ET DES CHÉNEAUX DE LA RÉSIDENCE LE VALVERT

Maitrise d'Ouvrage :	<u>Copropriété Résidence Le VALVERT 160, rue de la Condamine à Vauvert</u>
Syndic de copropriété :	Agence TOURDIAT, représentée par M.Casteras
N° dossier syndic :	--
Nature des travaux :	Réfection des façades, chéneaux, aménagement de protection solaires et pose d'ITE
Nature de la mission :	Mission Étude, avant travaux avec demande administrative, Réalisation du dossier de consultation des entreprises (rédaction, consultation et analyse), puis suivi de travaux

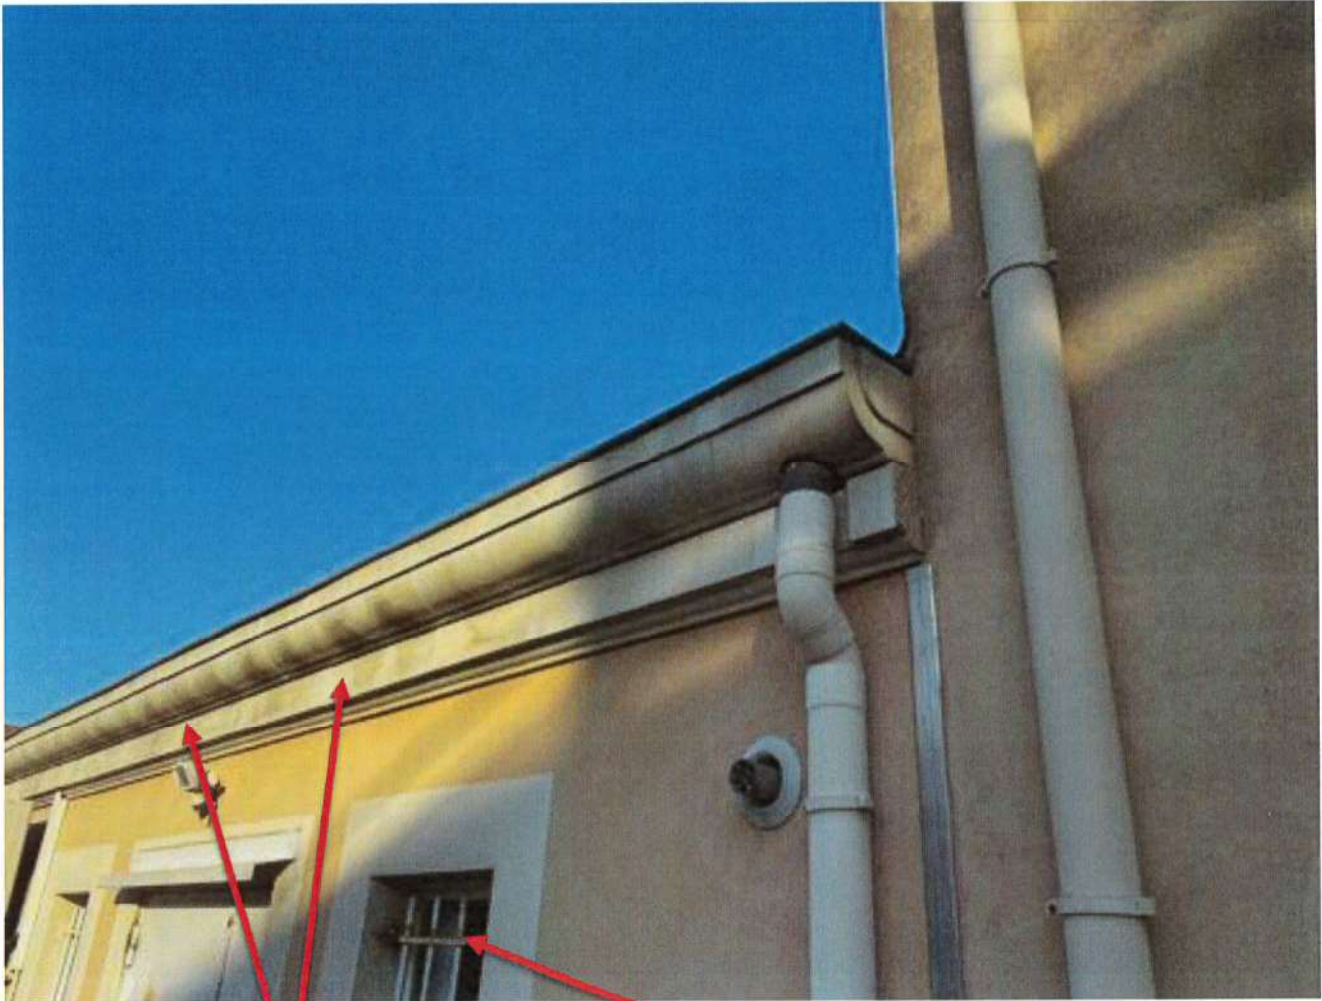
Façade arrière de la Pâtisserie

Traces d'humidité sous
chéneaux

Rouille sur la
ferronnerie

Au niveau de la serrurerie, en ce qui concerne les portes métalliques à l'arrière de la résidence ainsi que des différentes grilles des menuiseries extérieur, elles seront poncées, traitées et peintes directement sur place.

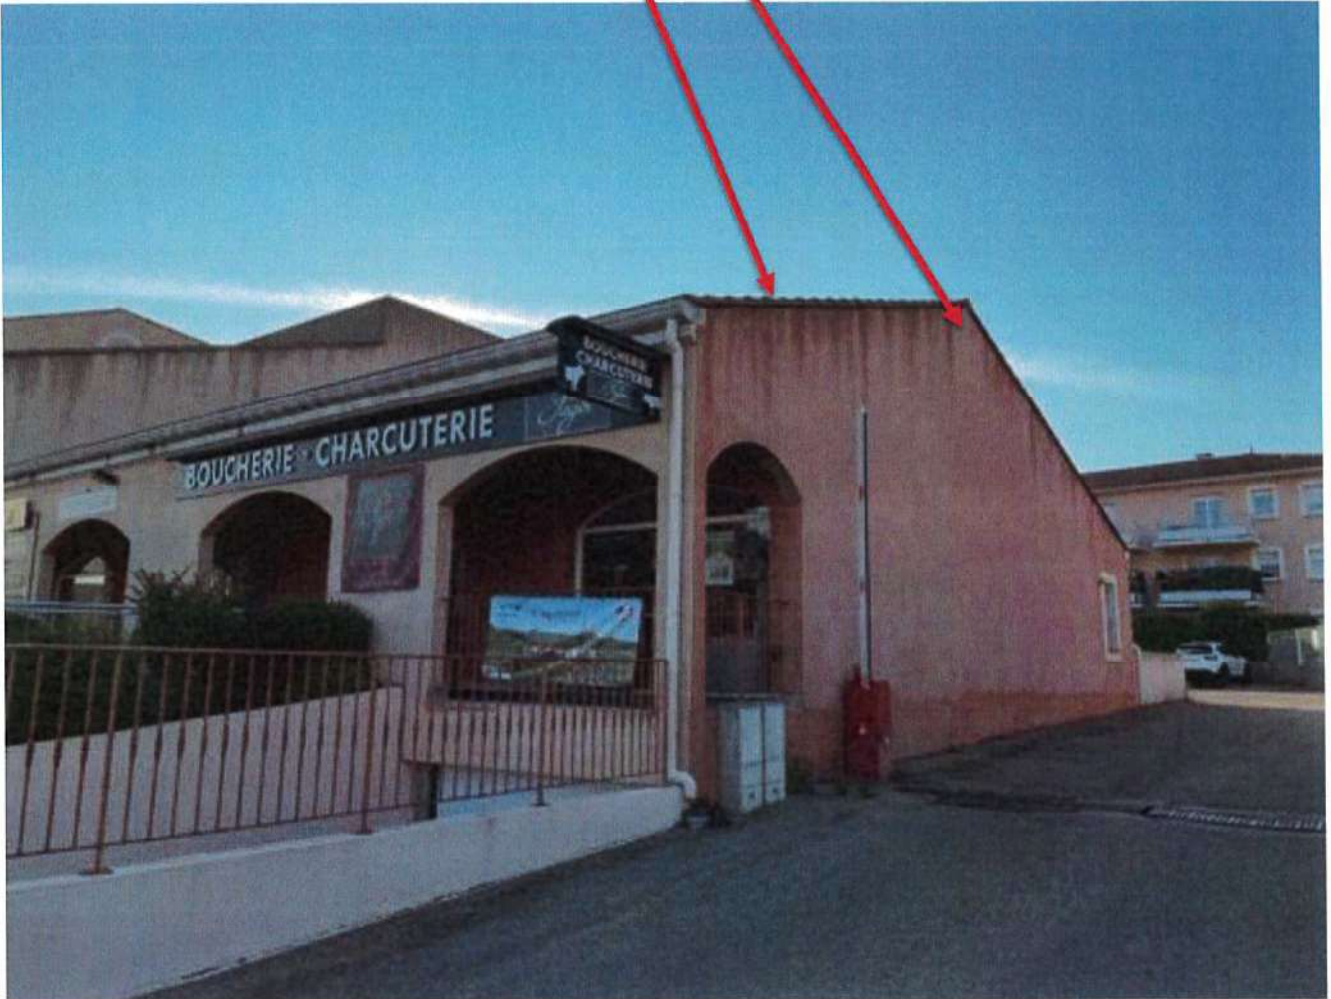
h- Pignon Sud, boucherie

Rive maçonnée en toiture, phénomène de coulures en façades

Rive maçonnée en toiture, phénomène de coulures en façades. Comme sur les autres pignons, il n'y a pas de profil goutte d'eau ni de double rive en tuile

Pour les toitures et plus précisément les rives maçonnées, une réfection des rives devra être effectuée, elles seront toutes traitées, par une dépose des tuiles maçonnées pour ensuite pouvoir procéder à la confection d'une rive double en tuiles intégrant un profil goutte d'eau en sous-face.

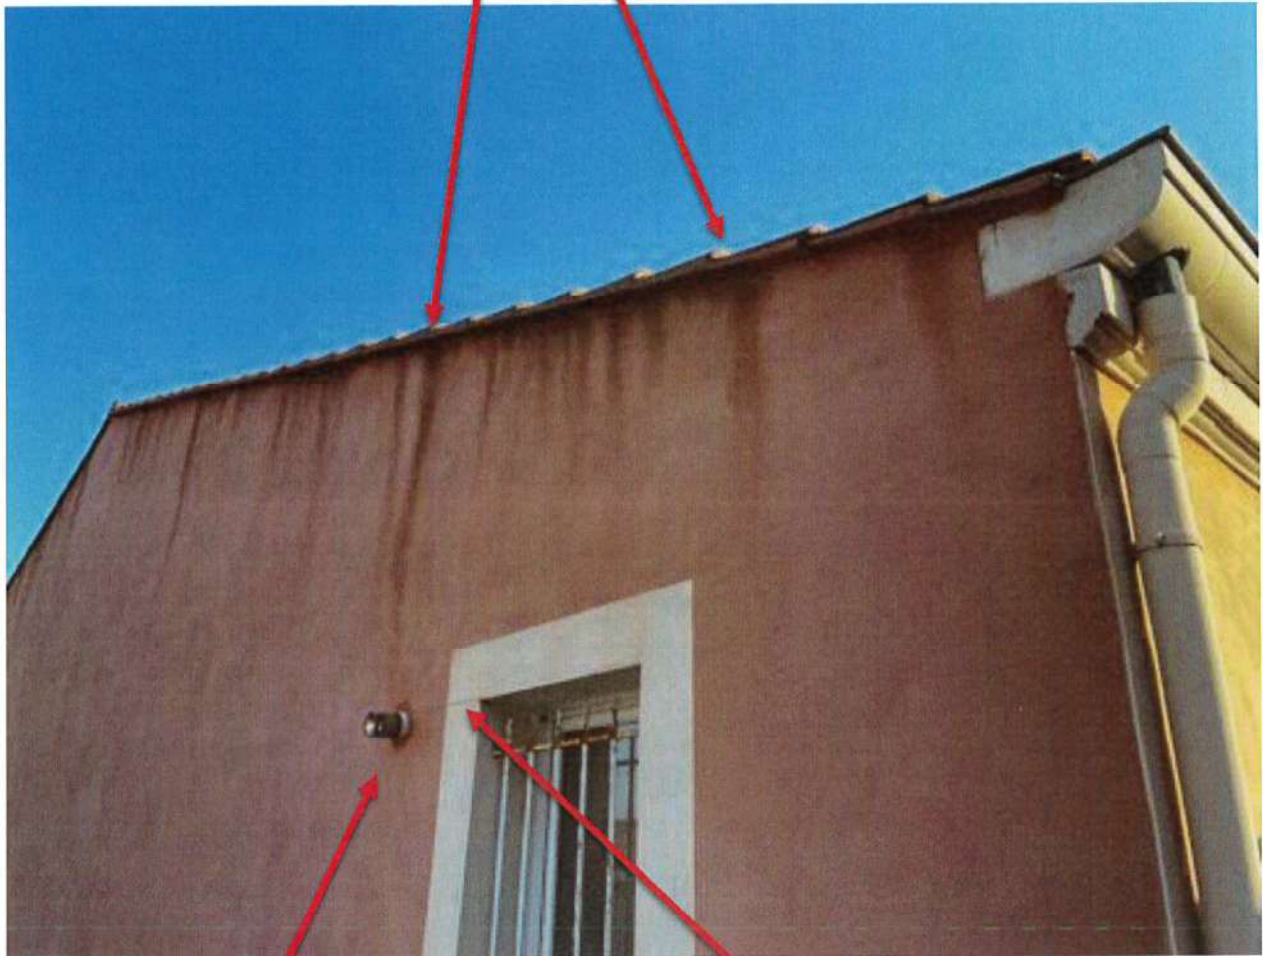
Ventouse murale posée sans sa collerette de protection, L'humidité ne sera pas collectée et cela va provoquer des traces et des coulures sur la façade

Fissure dans l'enduit au niveau du linteau
